Thermografische Untersuchung der VHS Hietzing

**Hofwiesengasse 48
1130 Wien**

9.1.2001

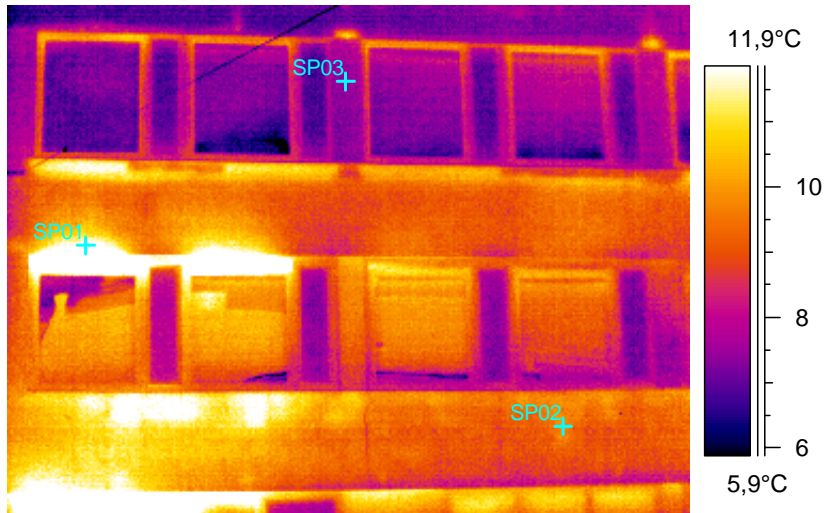
Nr. 1: Die Aufnahme zeigt den SW-Bereich der Außenfassade (entlang der Feldkellergasse). Die gelben und weißen Bereiche stellen hohe Temperaturen dar, die auf die extrem großen Wärmeströme von innen nach außen zurückzuführen sind (Undichtheiten, schlechte Bausubstanz). Der oberste Stock weist etwas kühlere Außentemperaturen (und damit geringere Wärmeverluste) auf. Dieser Teil des Gebäudes wurde rd. 10 Jahre später mit wärmetechnisch besseren Materialien gebaut.

Die Wände sind aus Hochlochziegeln, wobei die wärmetechnische Qualität dieser Ziegel nach 1980 (Zubau 2. Stock) besser geworden ist. Diesen Unterschied kann man auch anhand der Farben an Bild Nr. 1 gut erkennen.

Dieser Wert kann nur mit einem Wärmeschutzsystem im Zuge einer Fassadensanierung erreicht werden (Dämmstoffdicke 5 cm). Energetisch und wirtschaftlich sinnvoller sind aber Dämmstärken zwischen 8 und 10 cm. Dadurch sind U-Werte bis zu 0,3 W/(m².K) erreichbar.

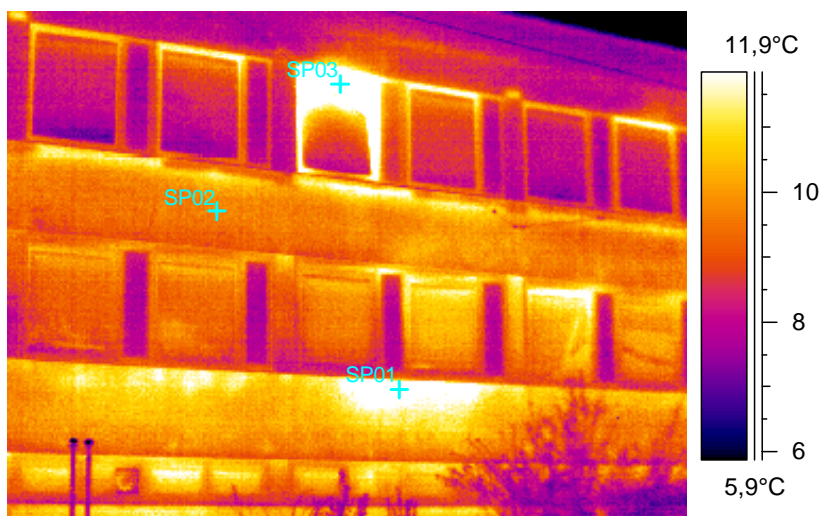
Nr. 2

Nr. 2: anschließender Fassadenbereich Richtung Osten

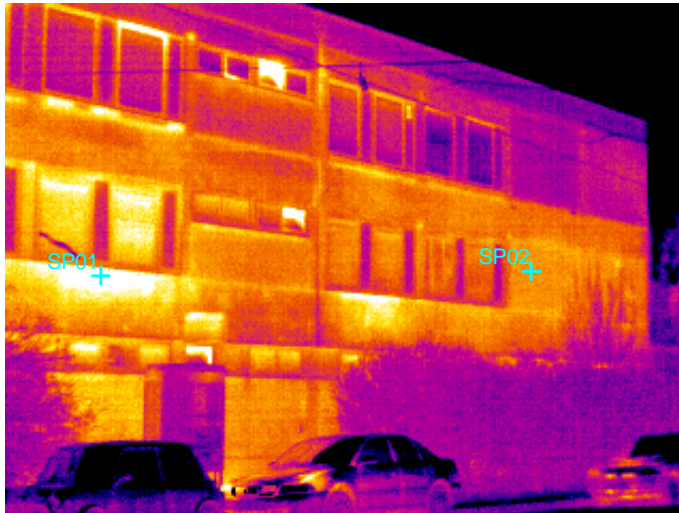
Nr. 3

Nr. 3: östliche Teil der Südfassade (siehe auch Bild 1 und 2). Auffallend sind die sehr warmen Temperaturen unterhalb der Fenster (Wärmeverluste, die durch die Heizkörper bedingt sind).

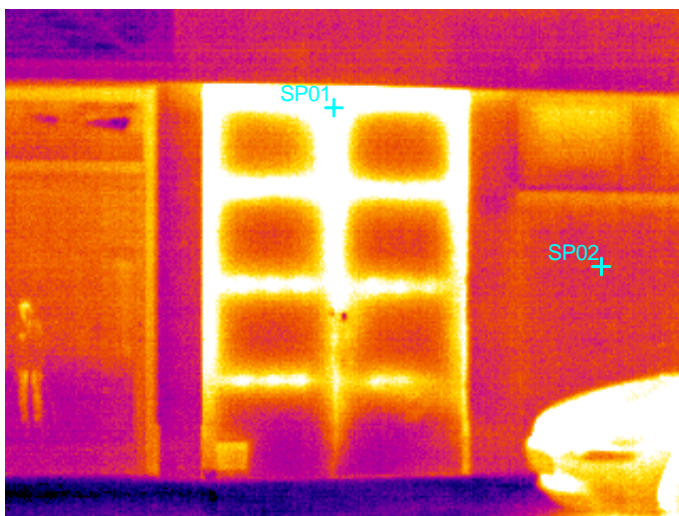
Nr. 4

Nr. 4: Diese Aufnahme zeigt die Außentür des Lagerraumes. Obwohl der Raum nur geringfügig beheizt ist, können bis zu 17° an der Außenseite der Tür gemessen werden (entspricht Innenraum-Temperatur!!). Diese entstehen einerseits durch Luftundichtheiten, andererseits durch Wärmebrücken an der Tür (keine Wärmedämmung vorhanden)

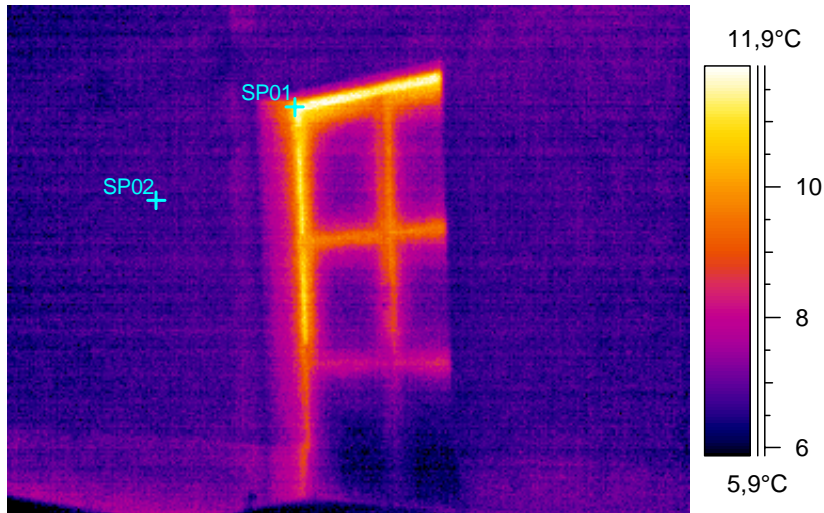
Nr. 5

Nr. 5: Auch an der Tür zum Veranstaltungsraum lassen sich Luftundichtheiten nachweisen, die um rd. 5 K (=5°C) höher liegen als die Temperaturen an der Außenwand

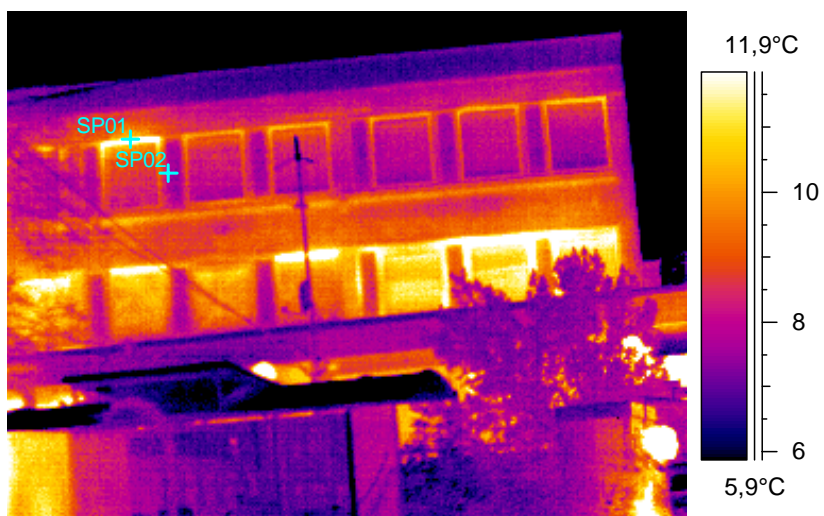
Nr. 6

Nr. 6: Die Ostseite der Volkshochschule zeigt ein ähnliches Bild wie die Südseite: hohe Energieverluste über die Außenfassade (vorallem den 1. Stock). Nachweisbar sind auch die schlechten Dichtungen der Fenster (z.B SPO 01 mit über 13 °C)

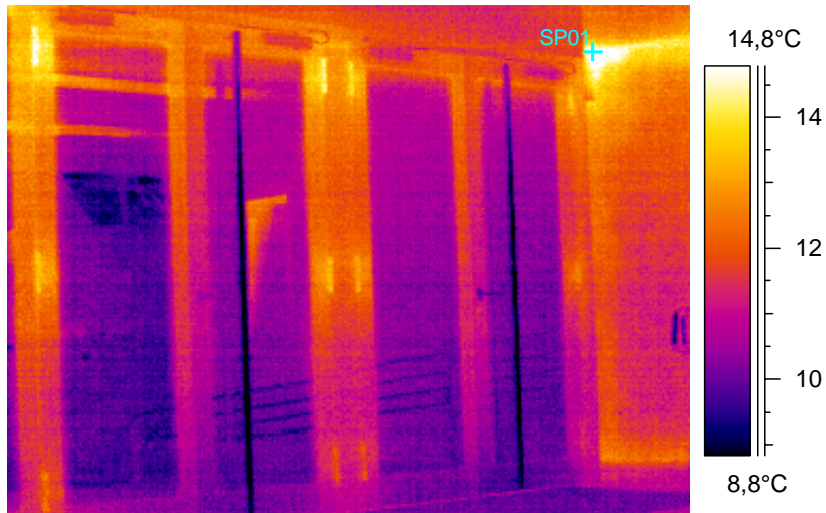
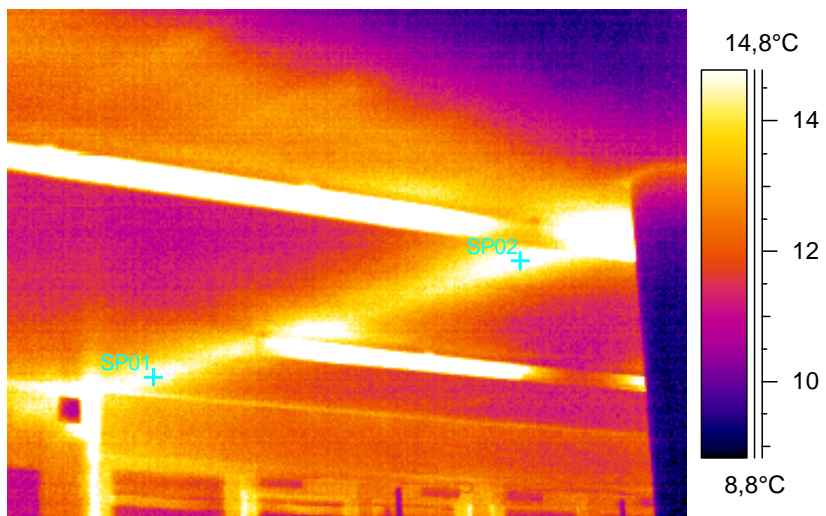
Nr. 7: Im Eingangsbereich sind keine erhöhten Wärmeverluste nachweisbar (im Bereich SPO 01 ist eine kleine Wärmebrücke meßbar). Das wird vorallem durch den guten Windfang erzielt.
Nr. 8: Dieses Bild zeigt die Außendecke zum 1. Stock im Eingangsbereich. Die horizontalen weißen Streifen sind die Lichtkörper an der Decke, die diagonal laufenden Stellen (SPO 01 und SPO 02) sind aber Bauschäden (nachträgliche Stemmarbeiten??), durch die hohe Wärmeströme von innen nach außen geleitet werden.

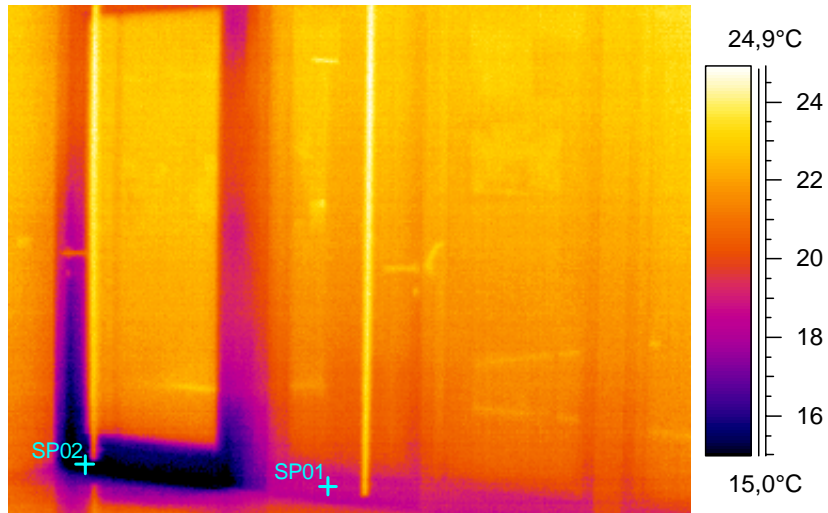
Nr. 9

Nr. 9: Diese Aufnahme ist eine gute Dokumentation für den energetisch sinnvollen Bau eines Windfanges. Die Temperaturen an den Profilen der Türen unterscheiden sich um 5 K.
